Sanierung eines Mehrfamilienhauses mit 6 Wohnungen

Umfang der Sanierung

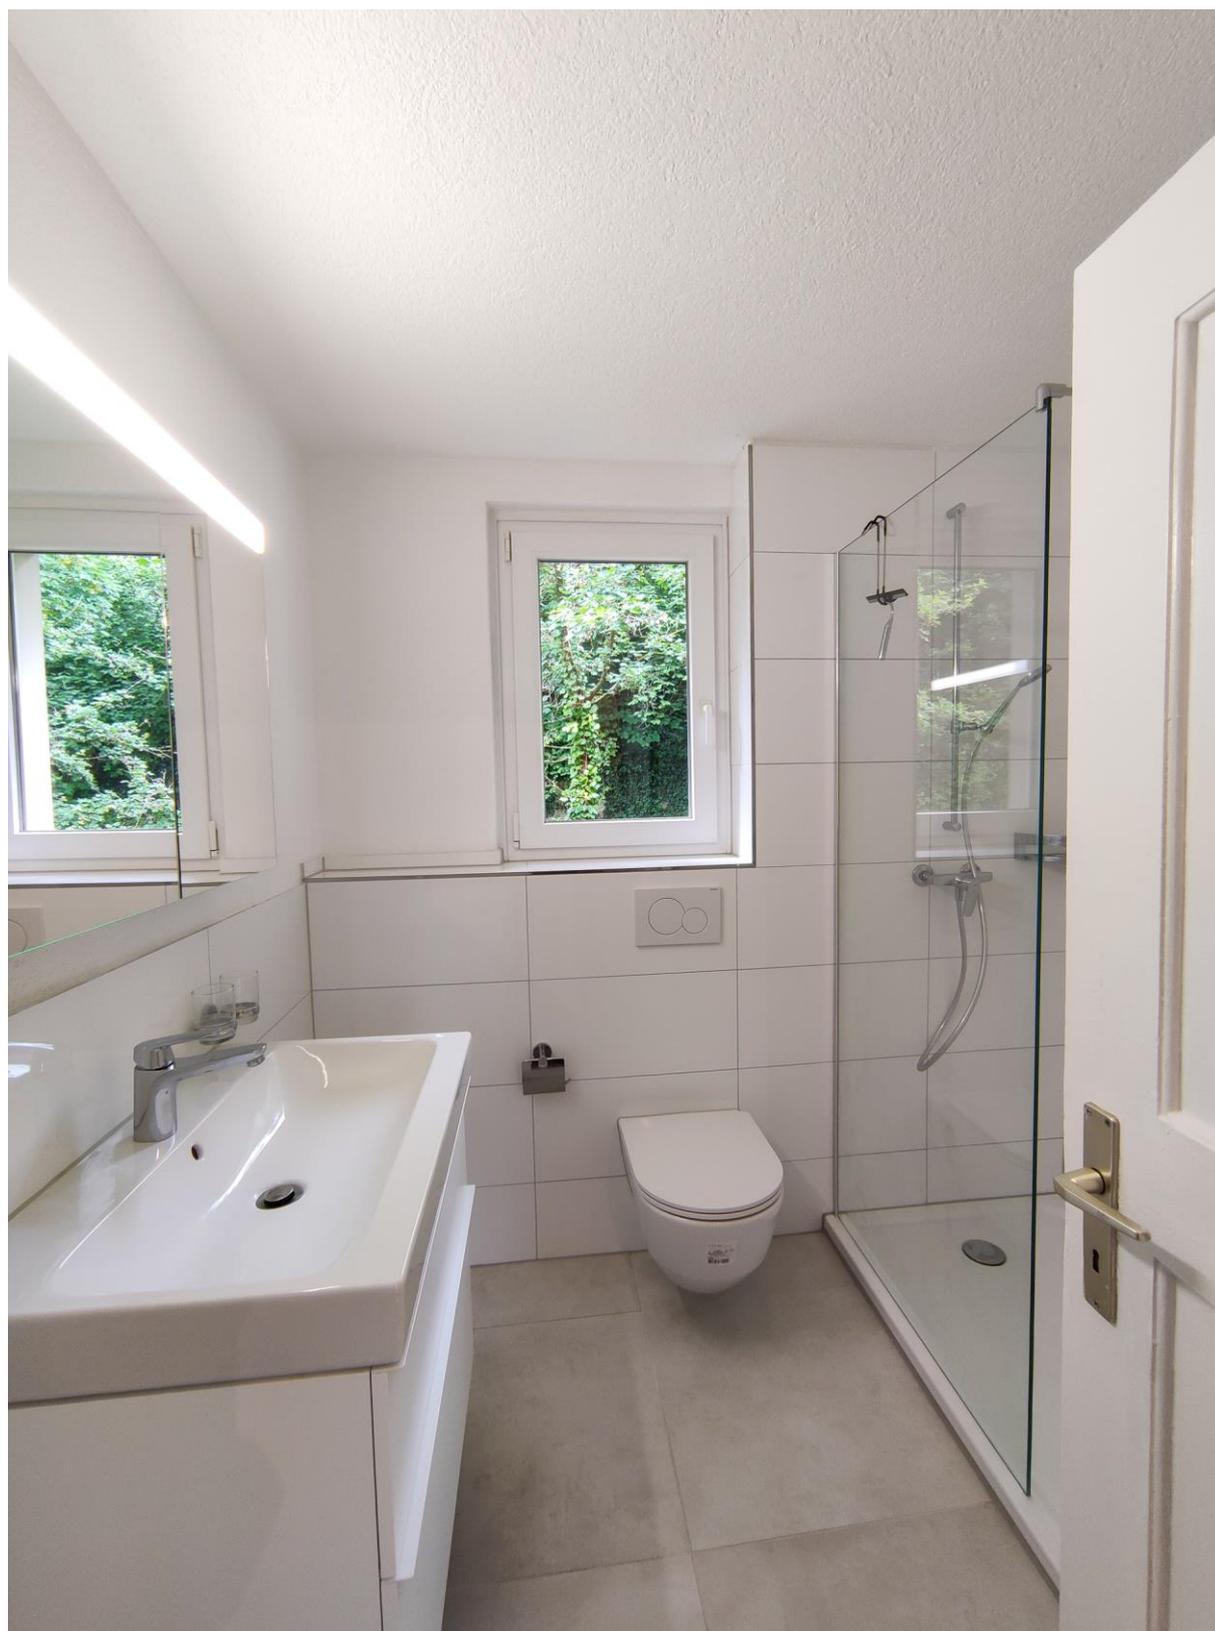
Modernes Badezimmer mit einer grossen Dusche. Die alte Badewanne wurde deshalb ausgebaut.

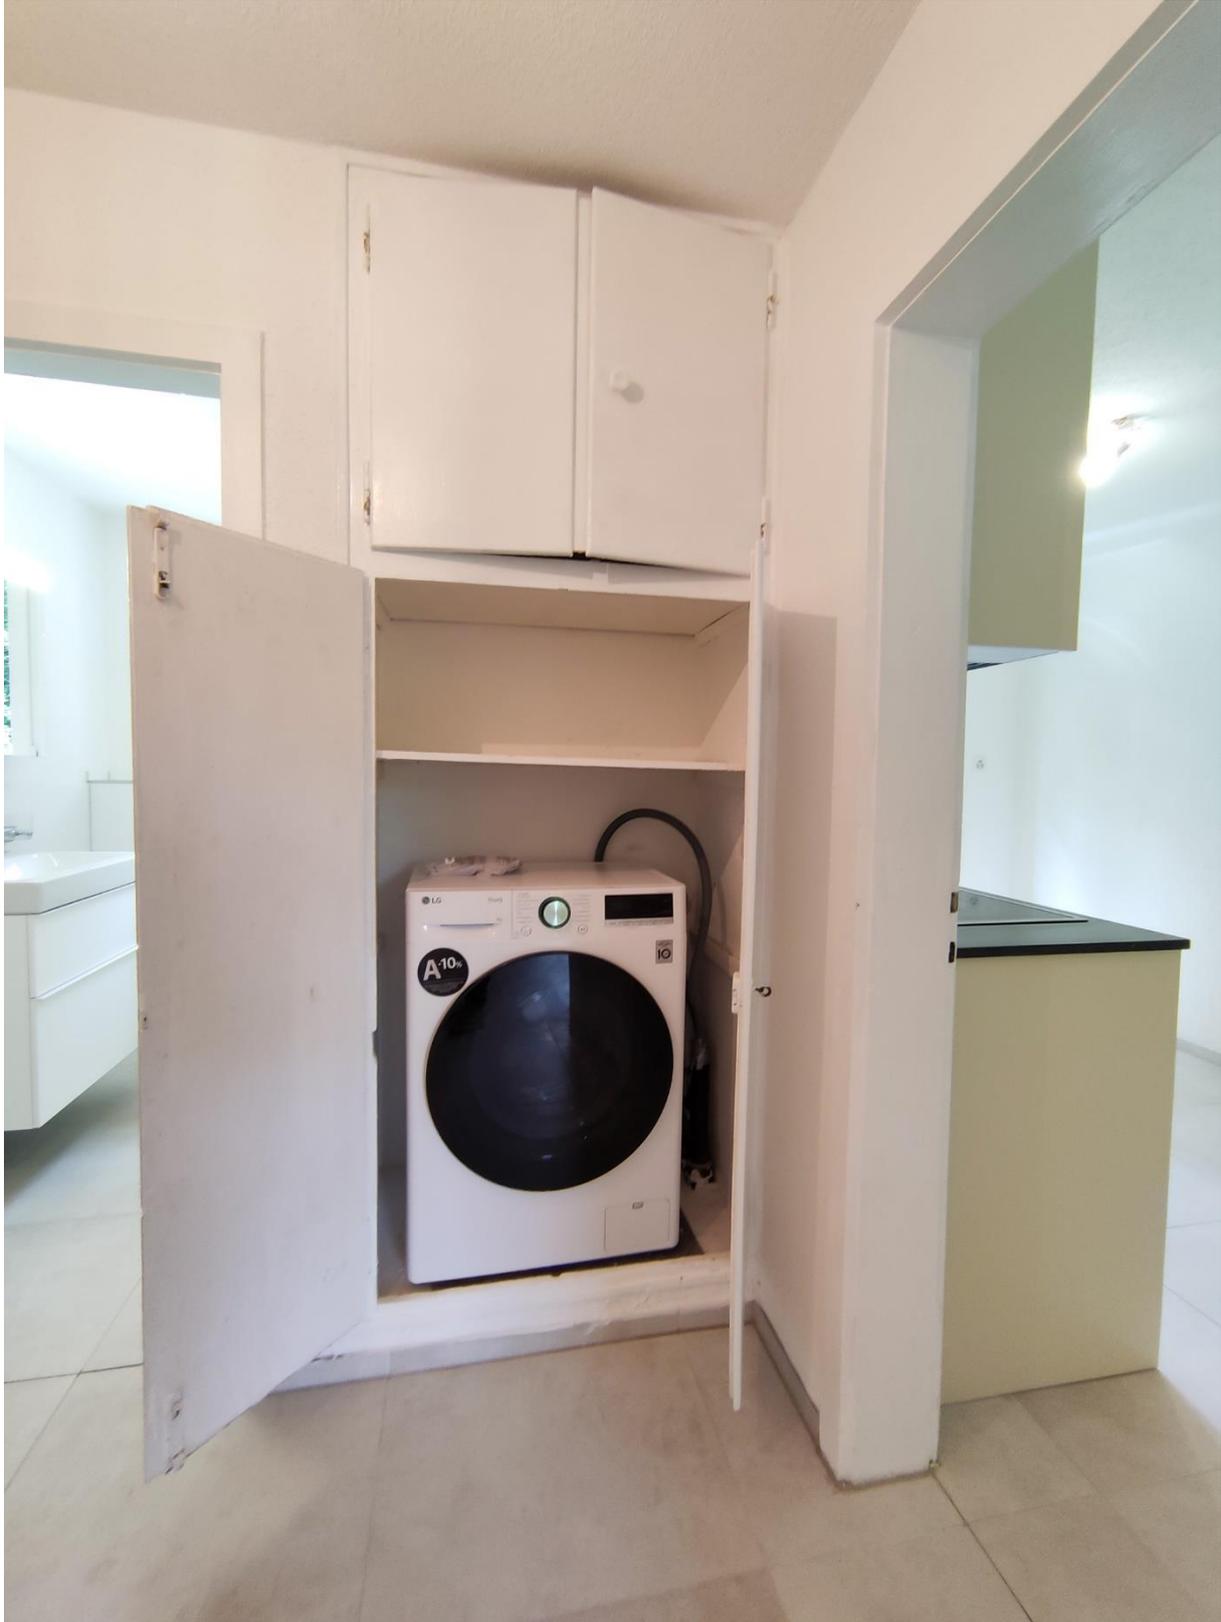
Aufgrund der Nachfrage der Mieter wurde eine separate Waschmaschine in jeder Wohnung installiert.

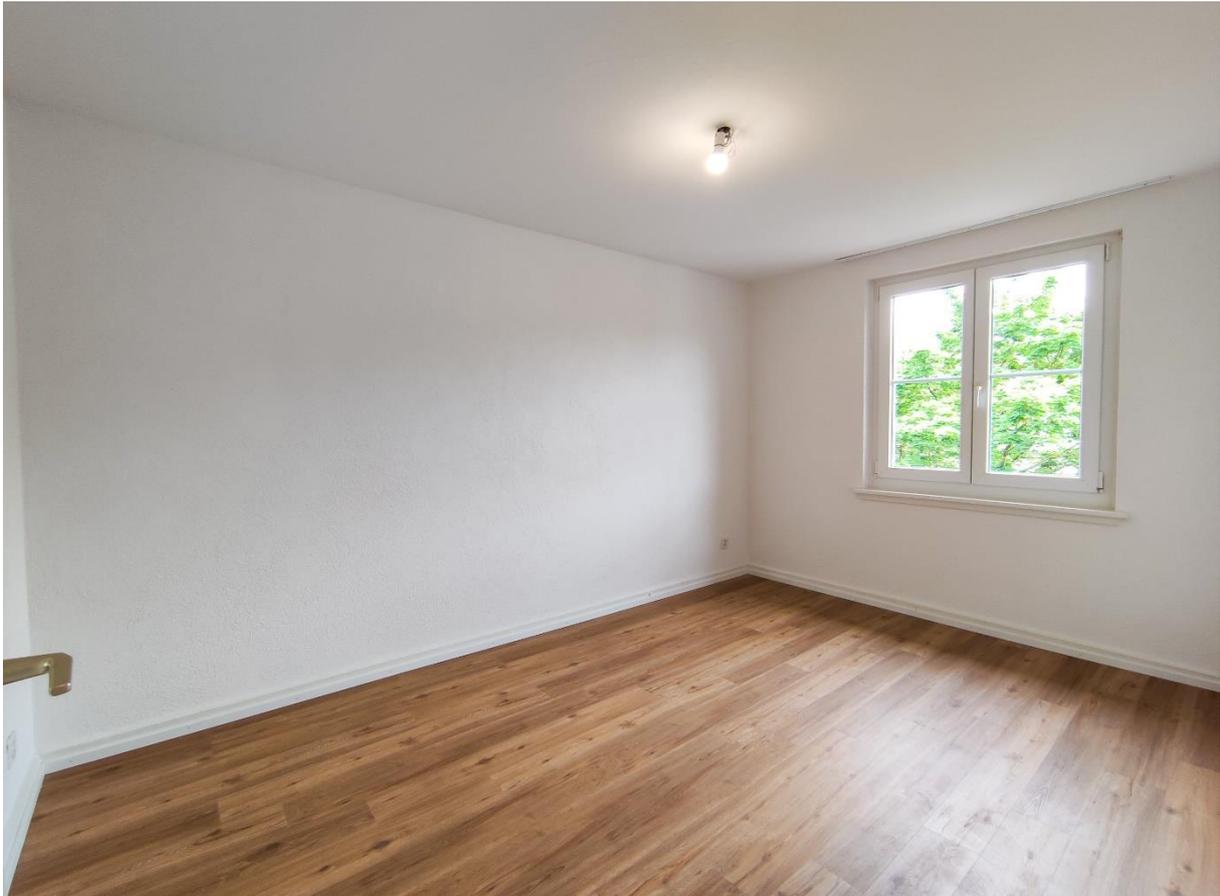
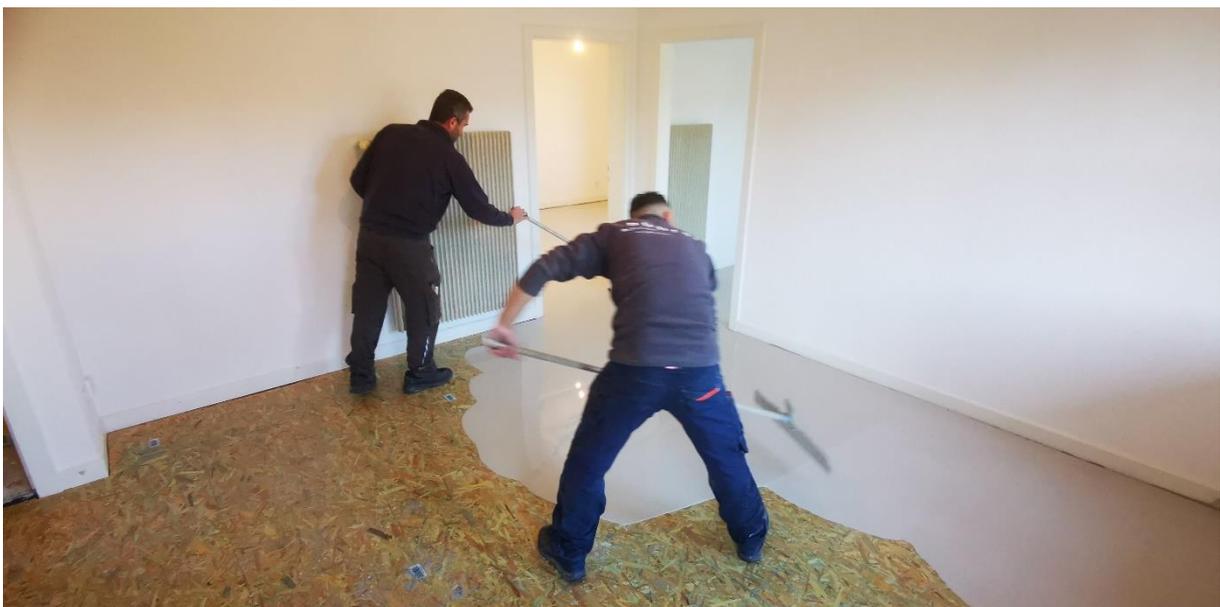
In den Wohnbereichen wurde jeweils ein strapazierfähiger Vinylboden ausgewählt, welcher auch in

öffentlichen Einrichtungen, Büro oder auch in Spitälern, Altersheimen etc. eingesetzt wird.

Hier sind die Arbeiten voll im Gange, die Versiegelung des neuen Boden. Auch der Untergrundboden wurde entsprechend ersetzt und verstärkt, sodass es kein Knarren beim begehen mehr gibt.

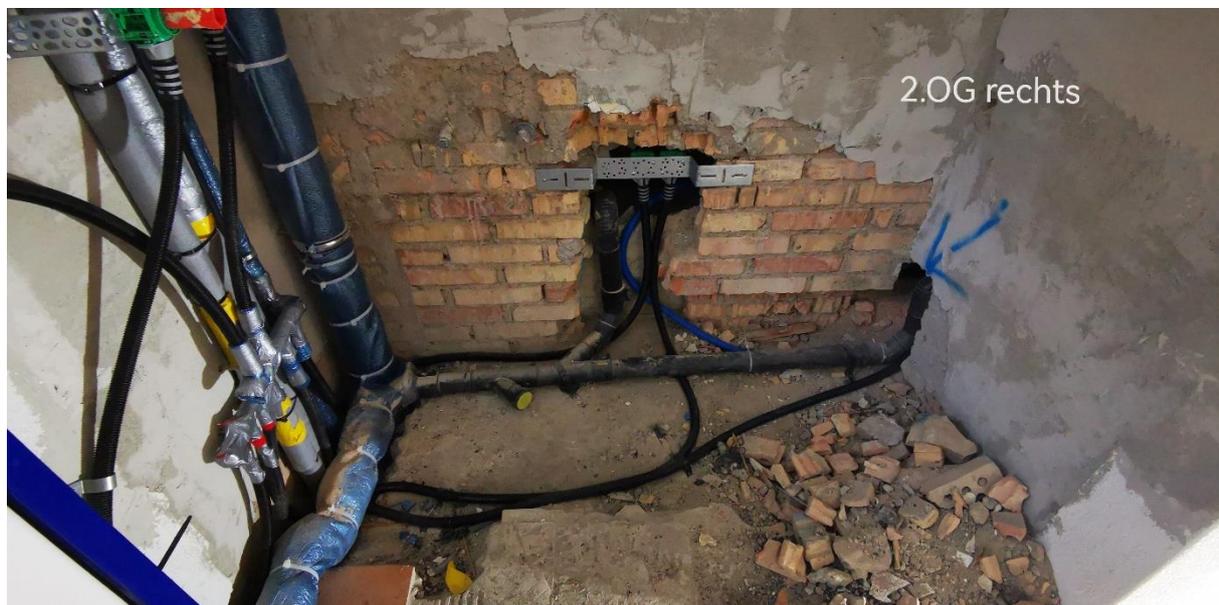
Wie schon erwähnt wurden sämtliche Fallstränge der sanitären Einrichtungen ersetzt. Hier erfolgt

zugleich auch die Dichtheitsprüfung

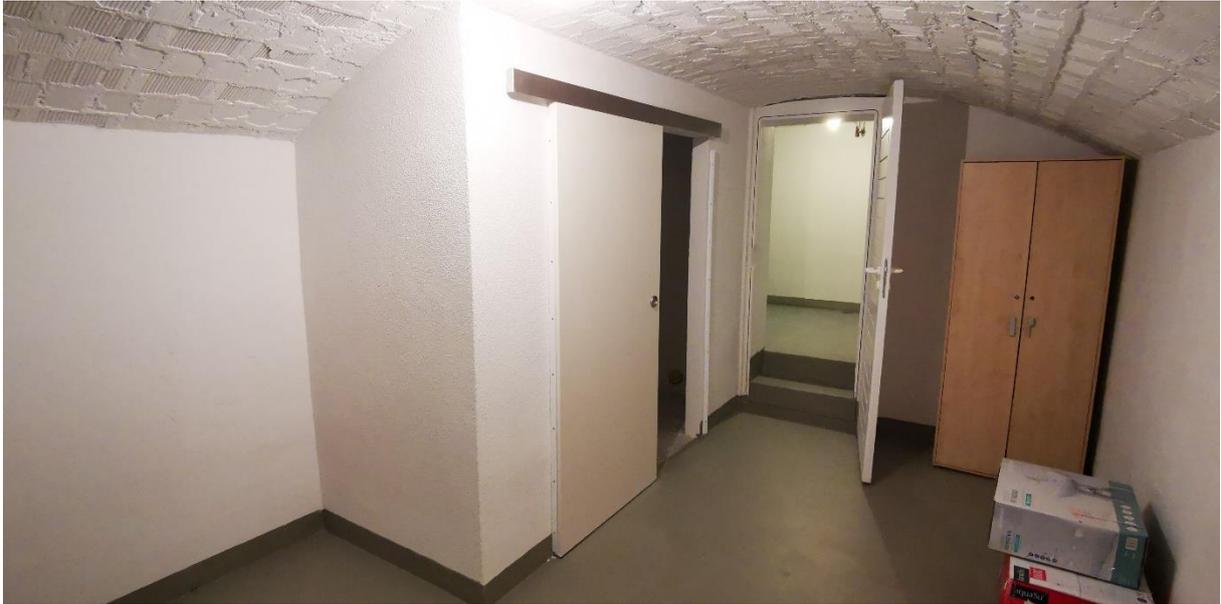
Während des Umbaus war es unerlässlich, ein Ersatzbad im beheizten Keller zu errichten.

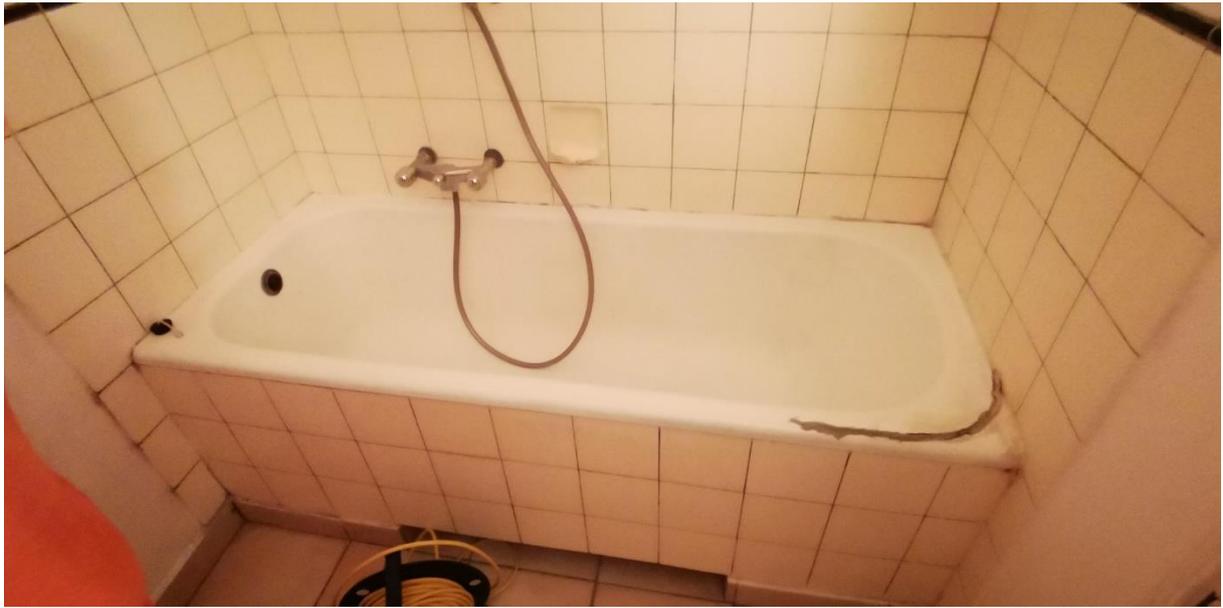
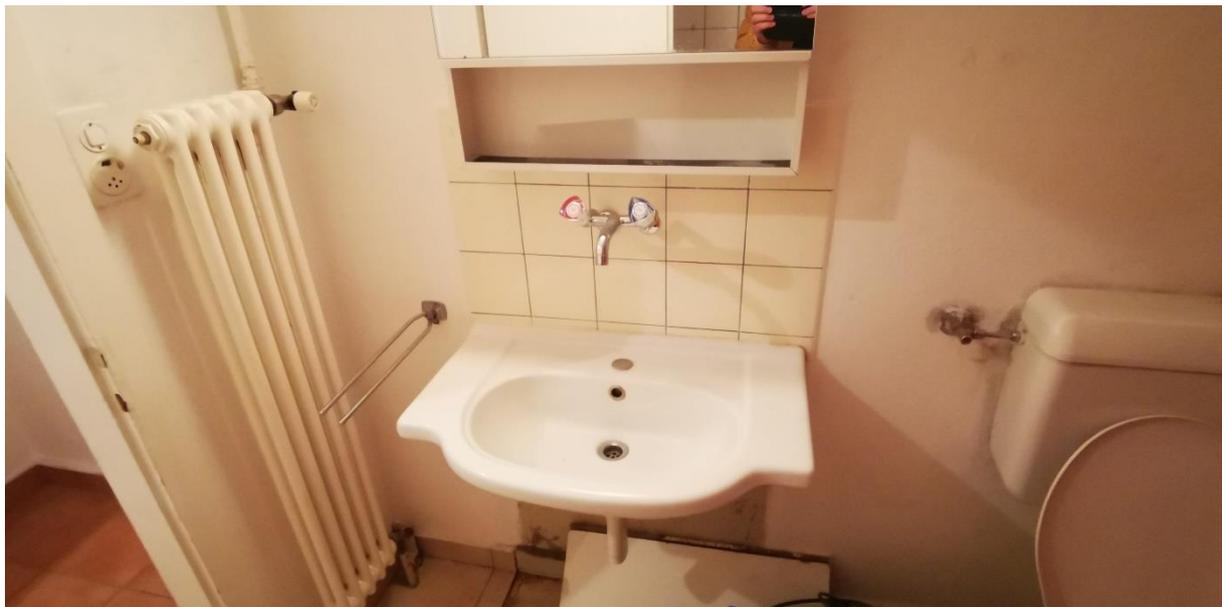
Die bestehenden alten Wohnungen waren kaum mehr vermietbar. Hier sind auch ganz klar Risse in

der Badewanne ersichtlich .

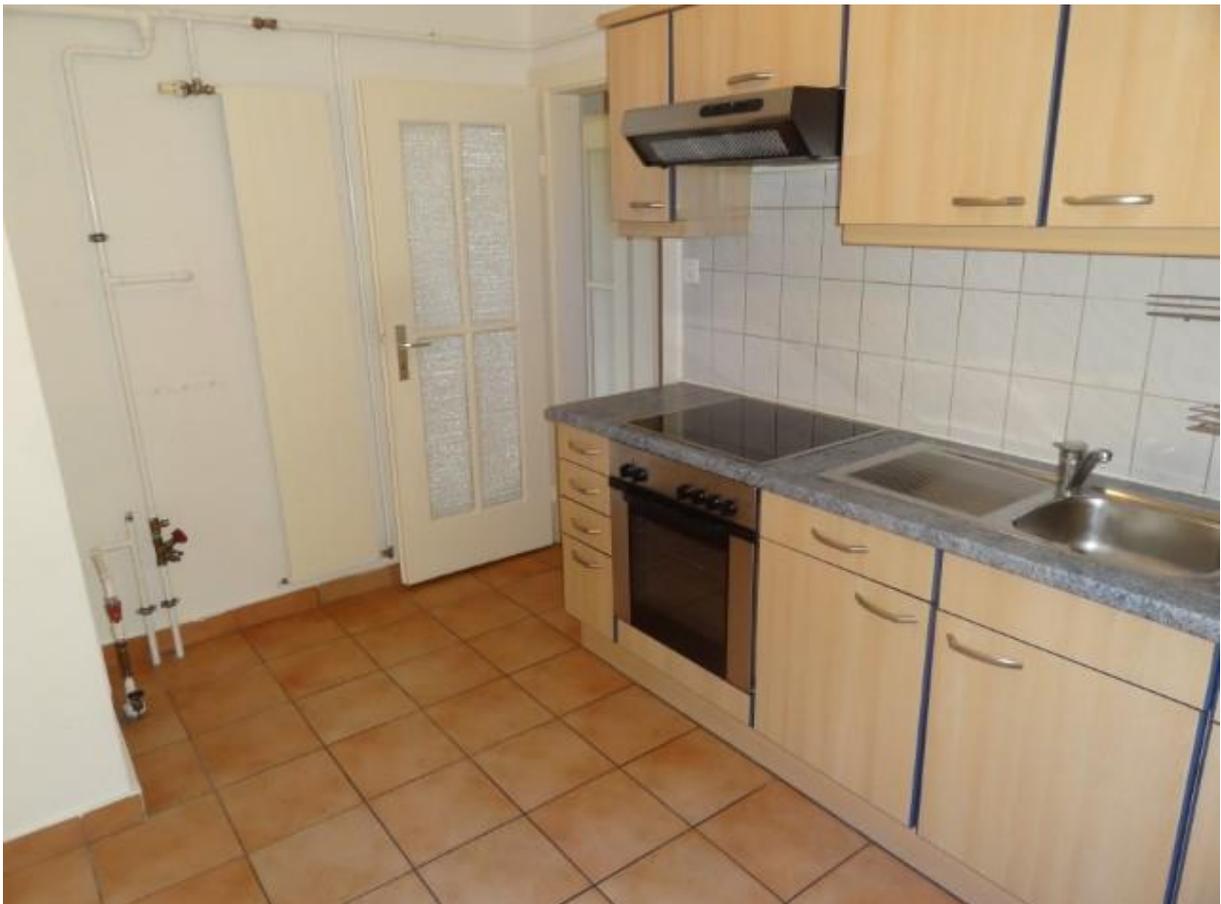
Bestehende Küche - Holztüren ausgelieft

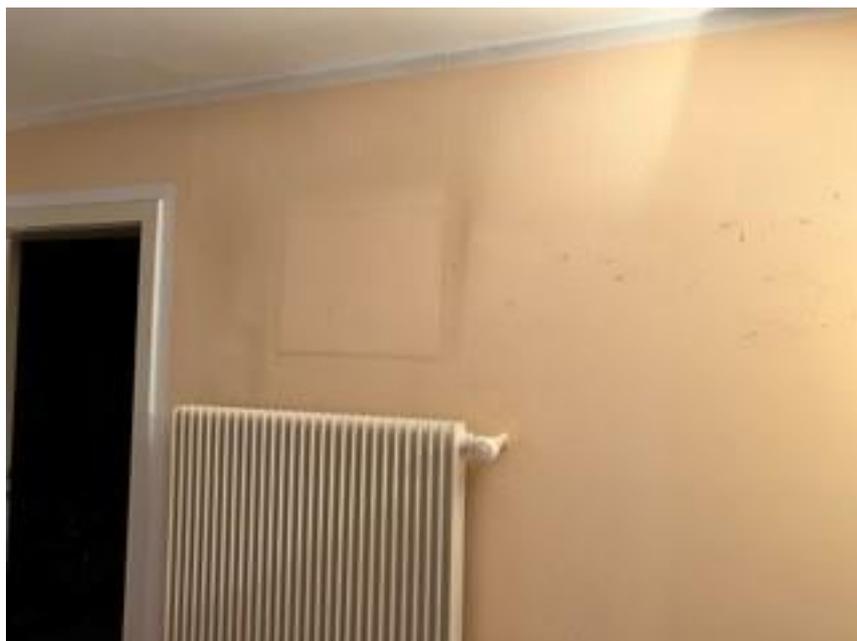
Wände ohne Verputz

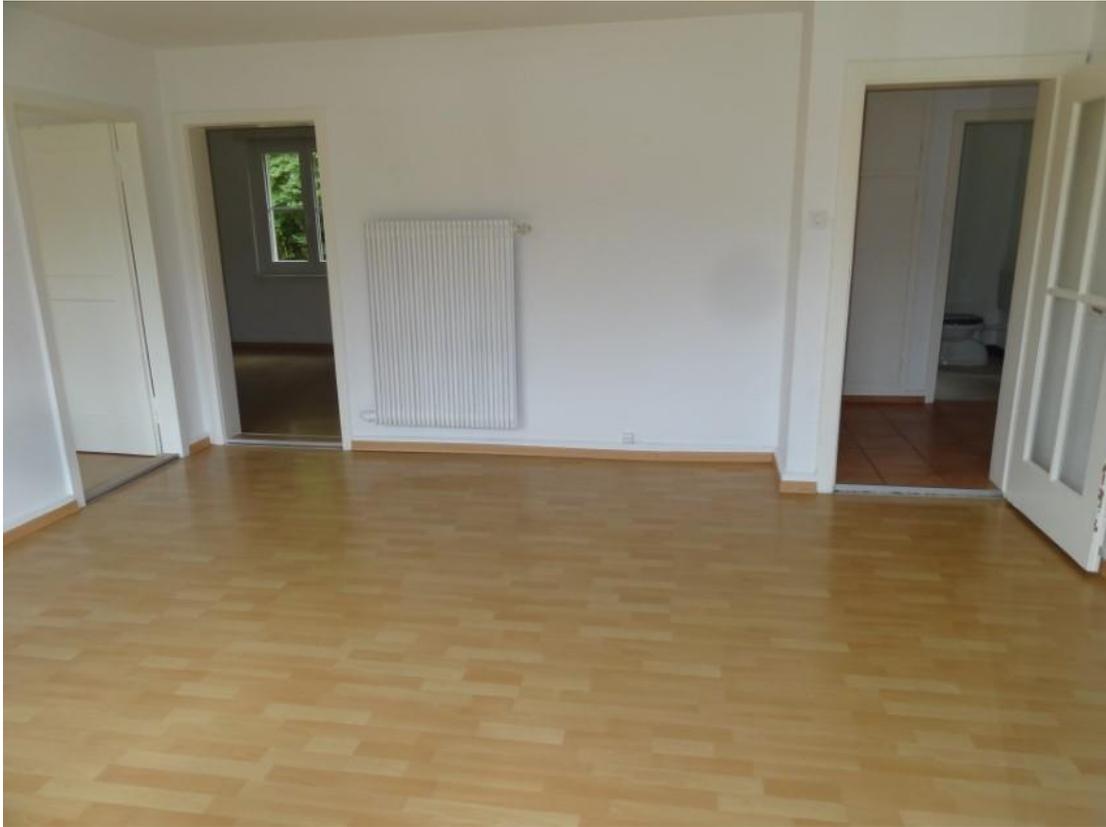
Knarrende Böden mit Schwellen zwischen den Räumen

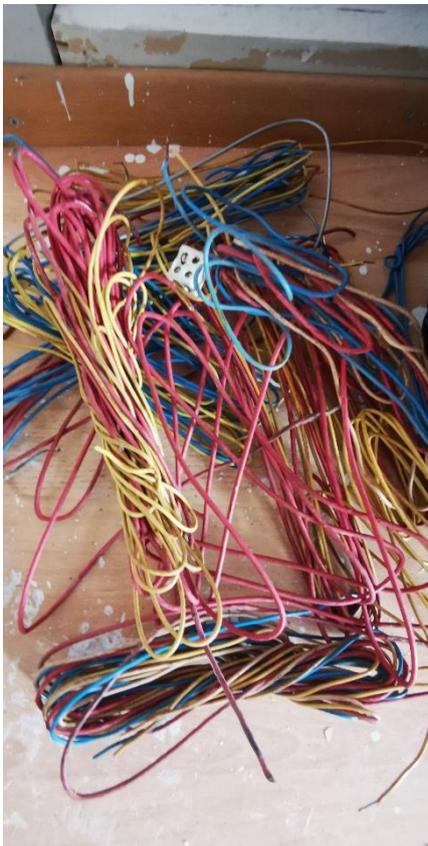
Alte Elektro-Kabel aus den 70er Jahren mit kleinem Querschnitt.

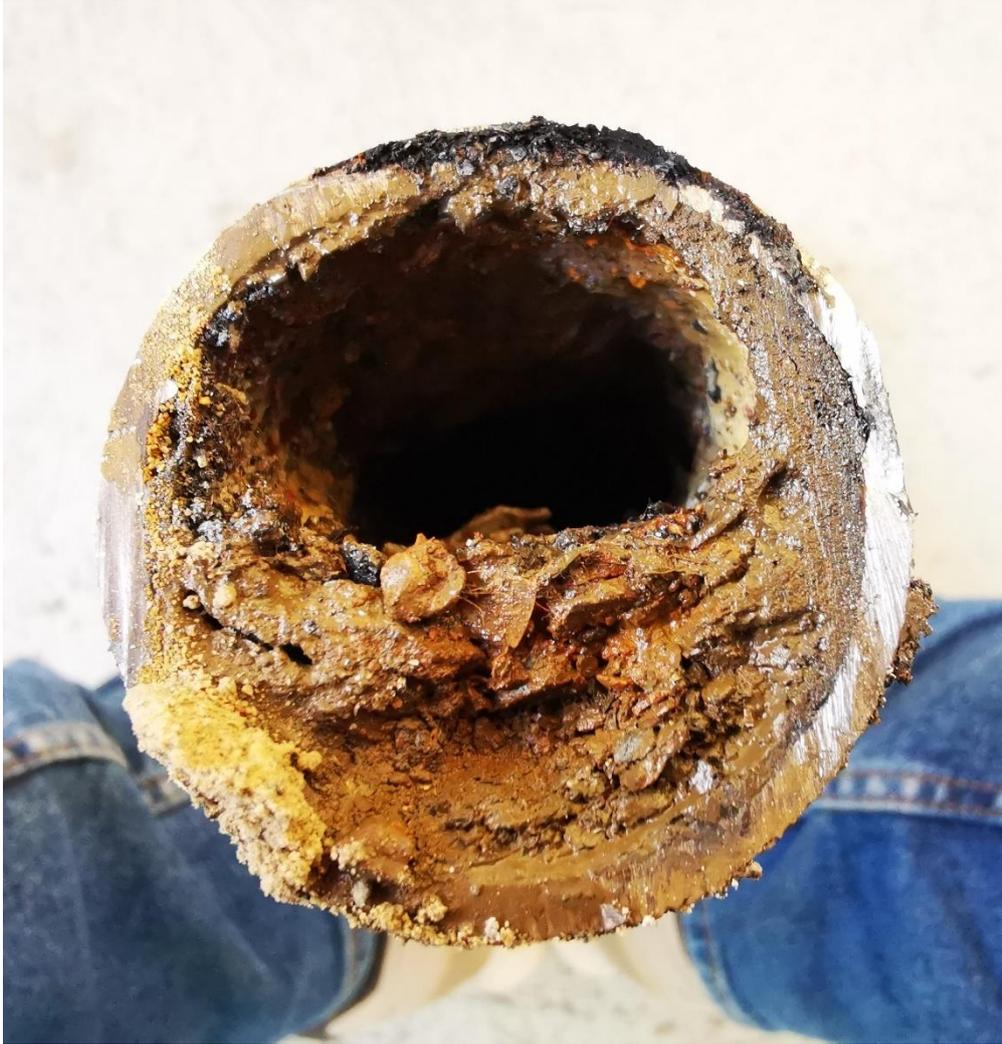
Badablauf 60% verstopft, Rohr oben schwarz oxidiert, Rohrbruch mit Wasseraustritt möglich

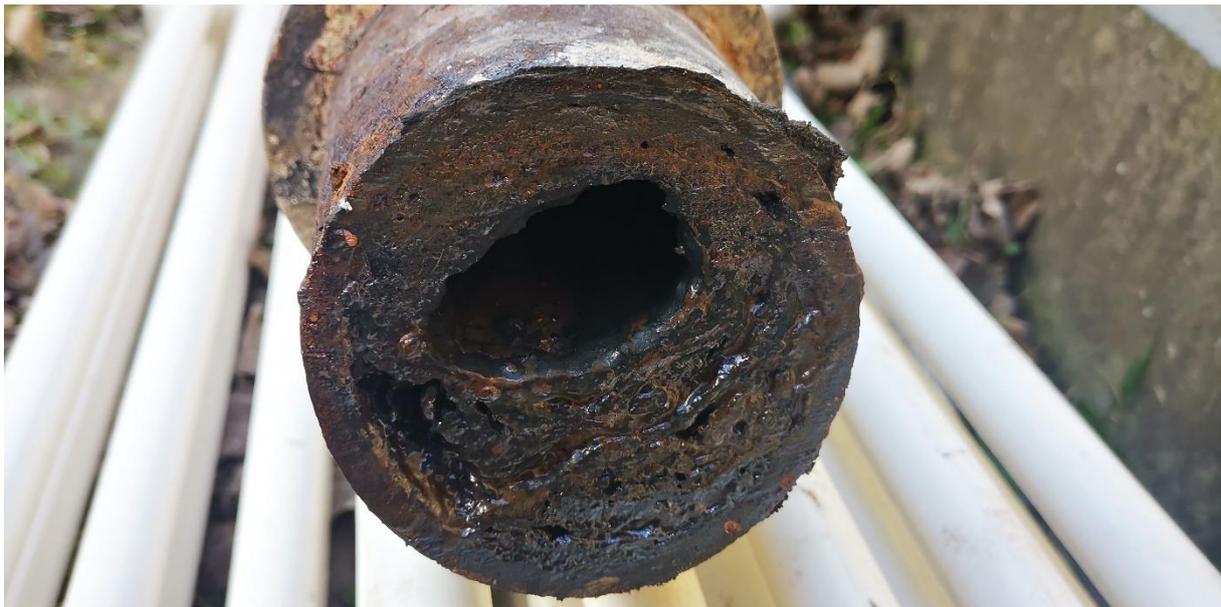
Küchenabfluss - 85% verstopft, kaum noch nutzbar

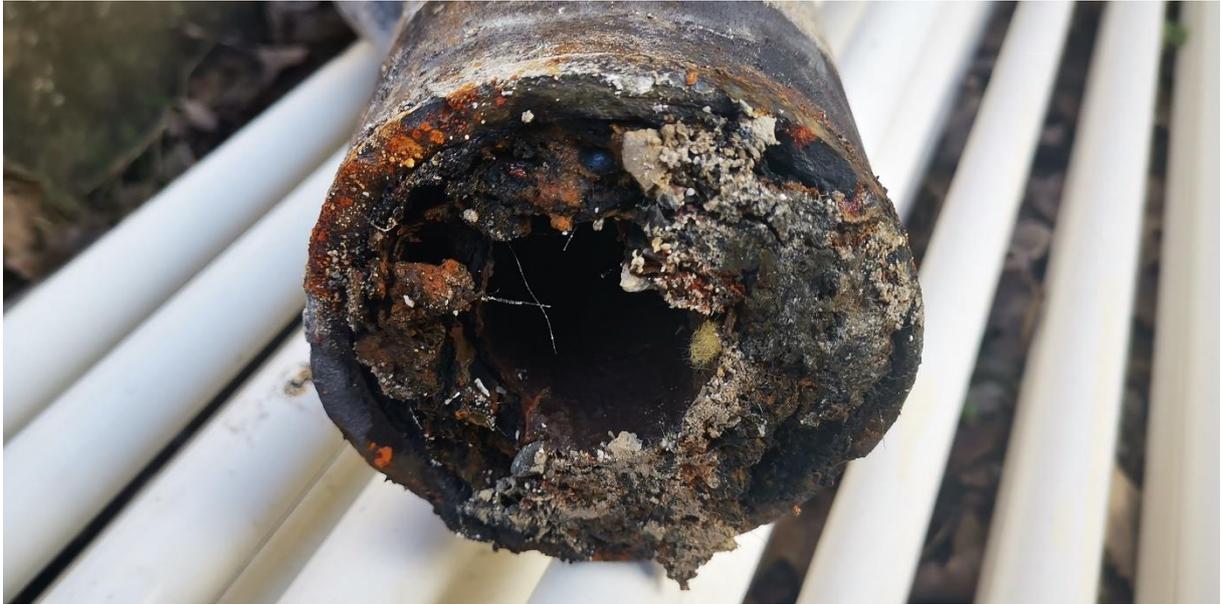
Küchenabfluss unhygienisch

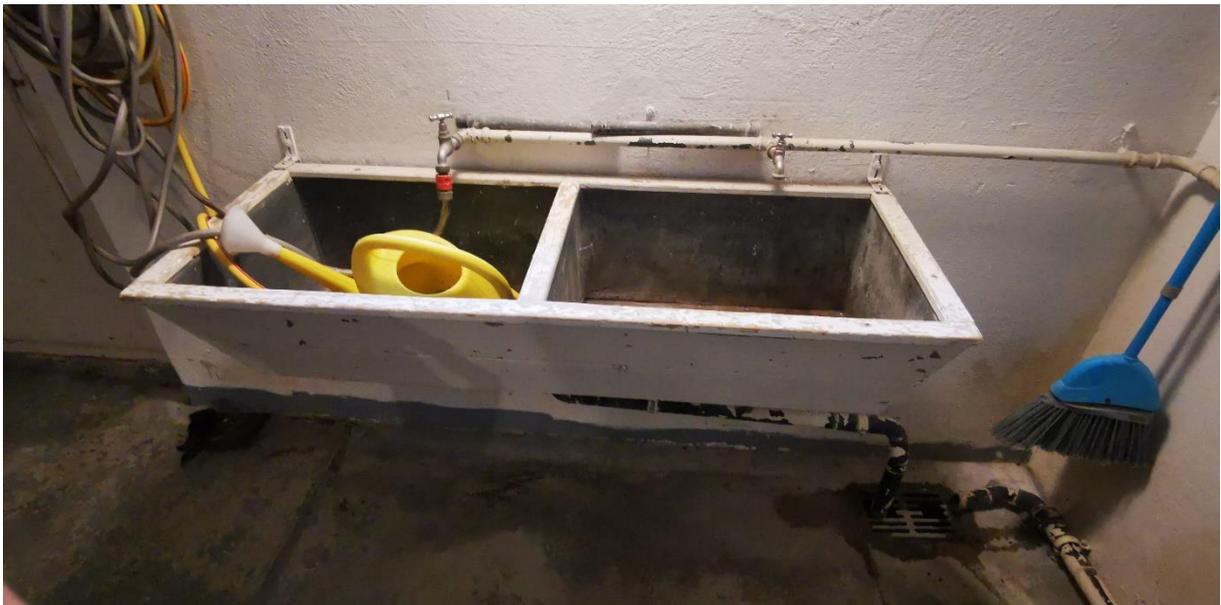
Entwässerungsröhre im Kellerboden und Becken erneuert

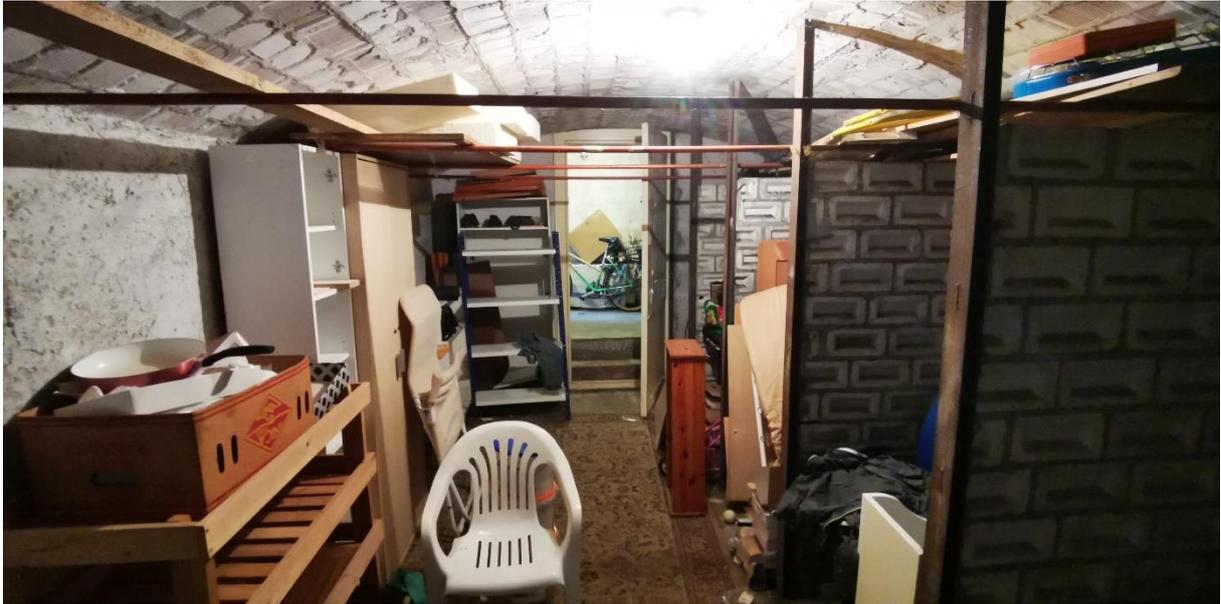
Hier wurde das Ersatzbad eingebaut - siehe Bild oben

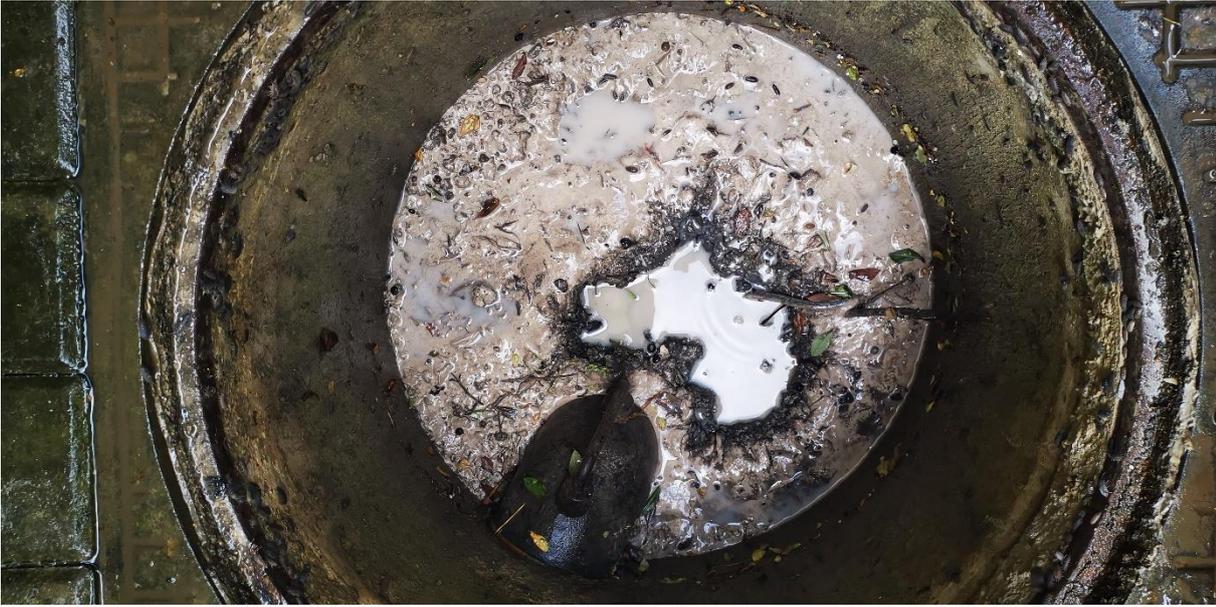
Entwässerungsschacht, 70 cm hohe Schlacke mit Käfern und Blindschleiche

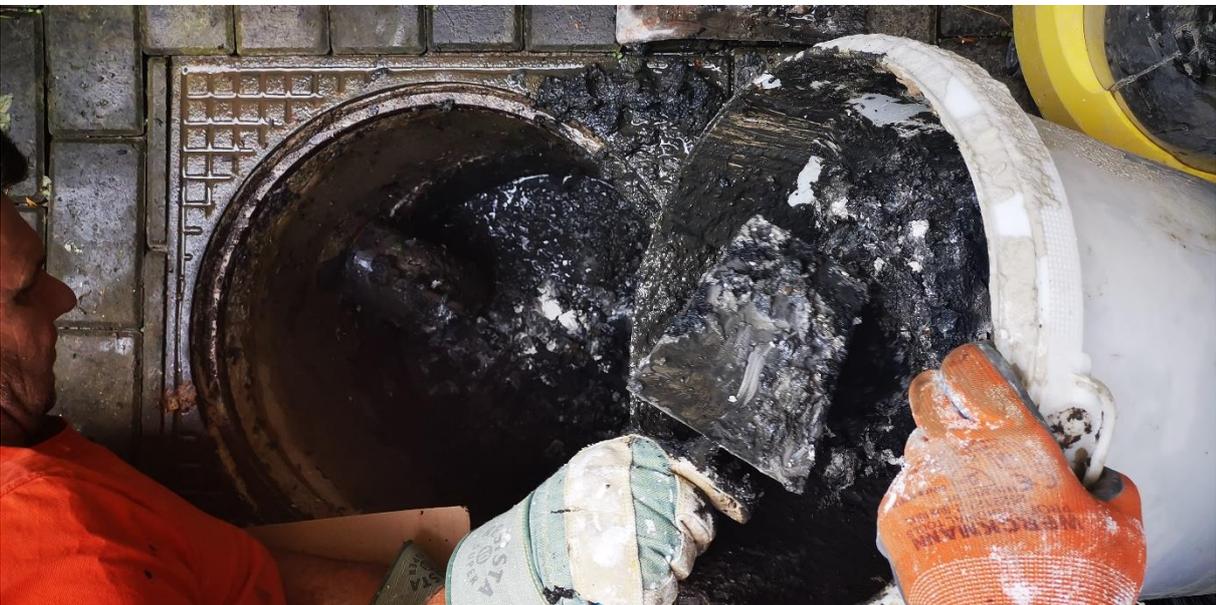
Schlacke der letzten Jahrzehnte entfernt
